WITOLD MIEDZIAK

*Gotycka architektura kościoła farnego
pw. Wniebowzięcia NMP i św. Stanisława BM we Wrześni*

The Gothic Architecture of the Assumption of the Blessed Virgin
and Saint Stanislaus Parish Church in Września

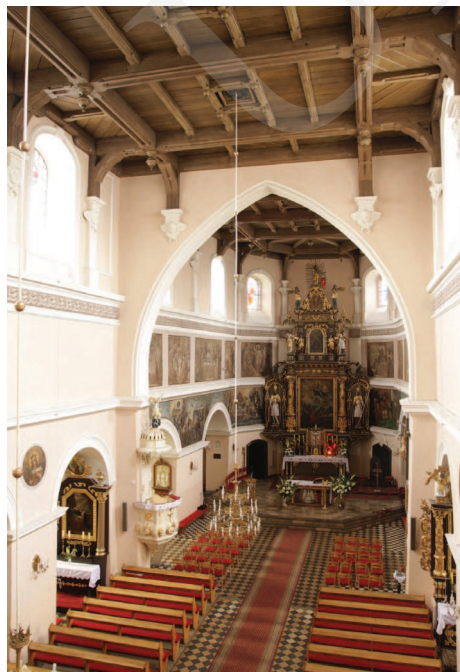
Ilustracja 2. Kościół farny we Wrześni – widok wnętrza ku wschodowi z chóru muzycznego, fot. M. Potocki (2009)

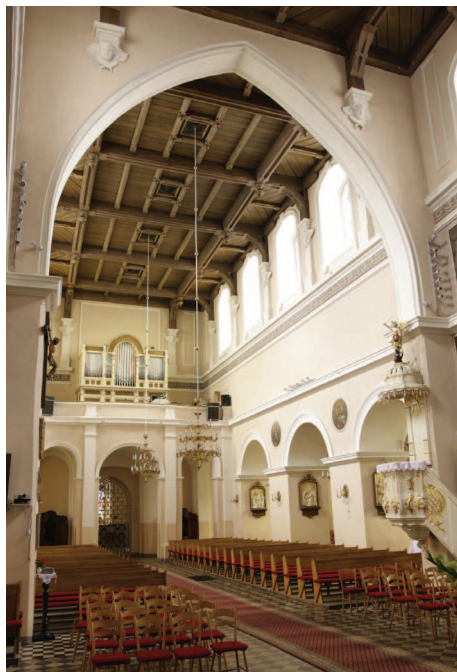
Ilustracja 3. Kościół farny we Wrześni – widok wnętrza ku zachodowi z prezbiterium, fot. M. Potocki (2009)
